PRŮZKUM A HODNOCENÍ ZDĚNÉ BUDOVY ZÁMEČKU

SURVEY AND ASSESSMENT OF MASONRY BUILDING CASTLE

DIPLOMOVÁ PRÁCE

Bc. Martin Kopecký

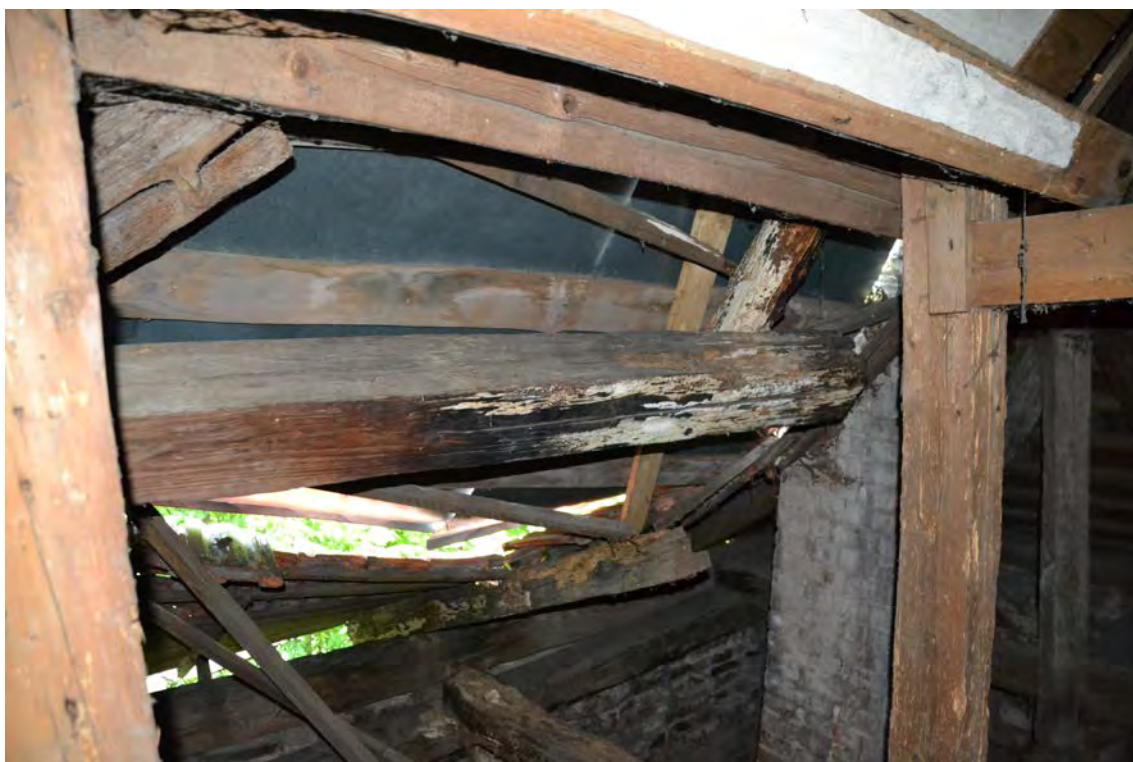
Obr. 47 Prolomení střechy. Poškození zatékáním a vlhkostí. Ve spodní části poškozené zhlaví příčného trámu. [39]

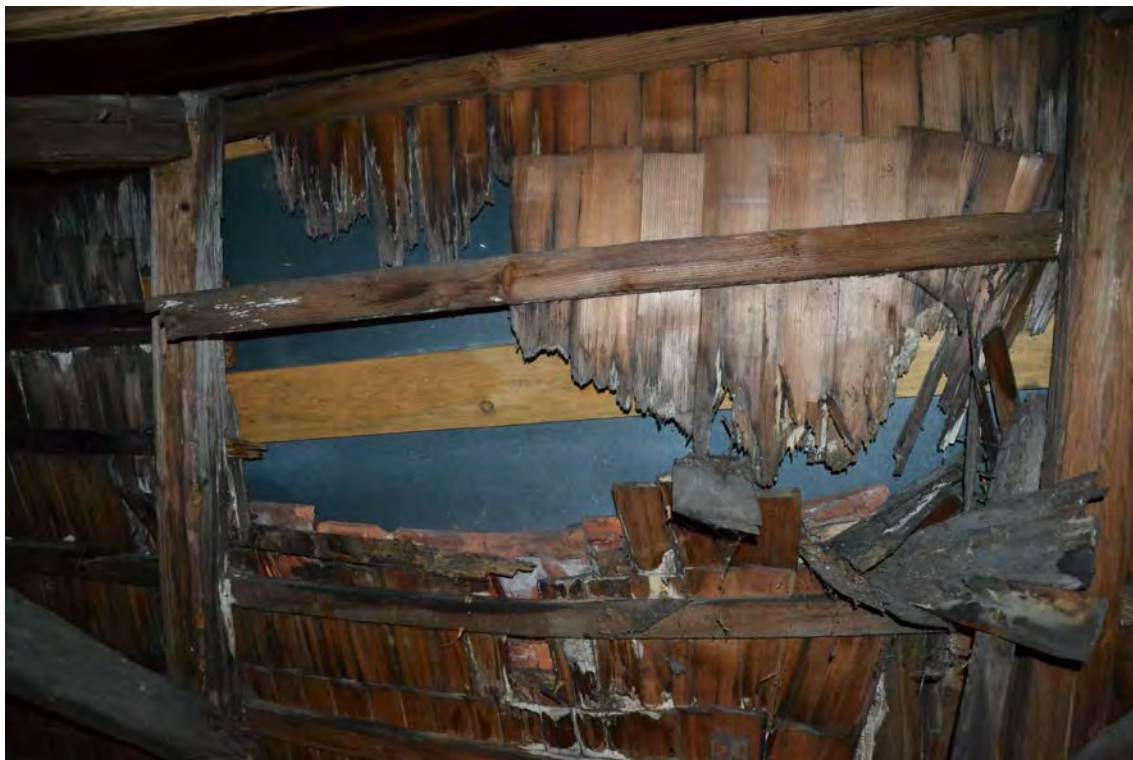
Obr. 48 *Provizorní oprava střechy. Pod pálenou krytinou je stále šindelová krytina. [39]*

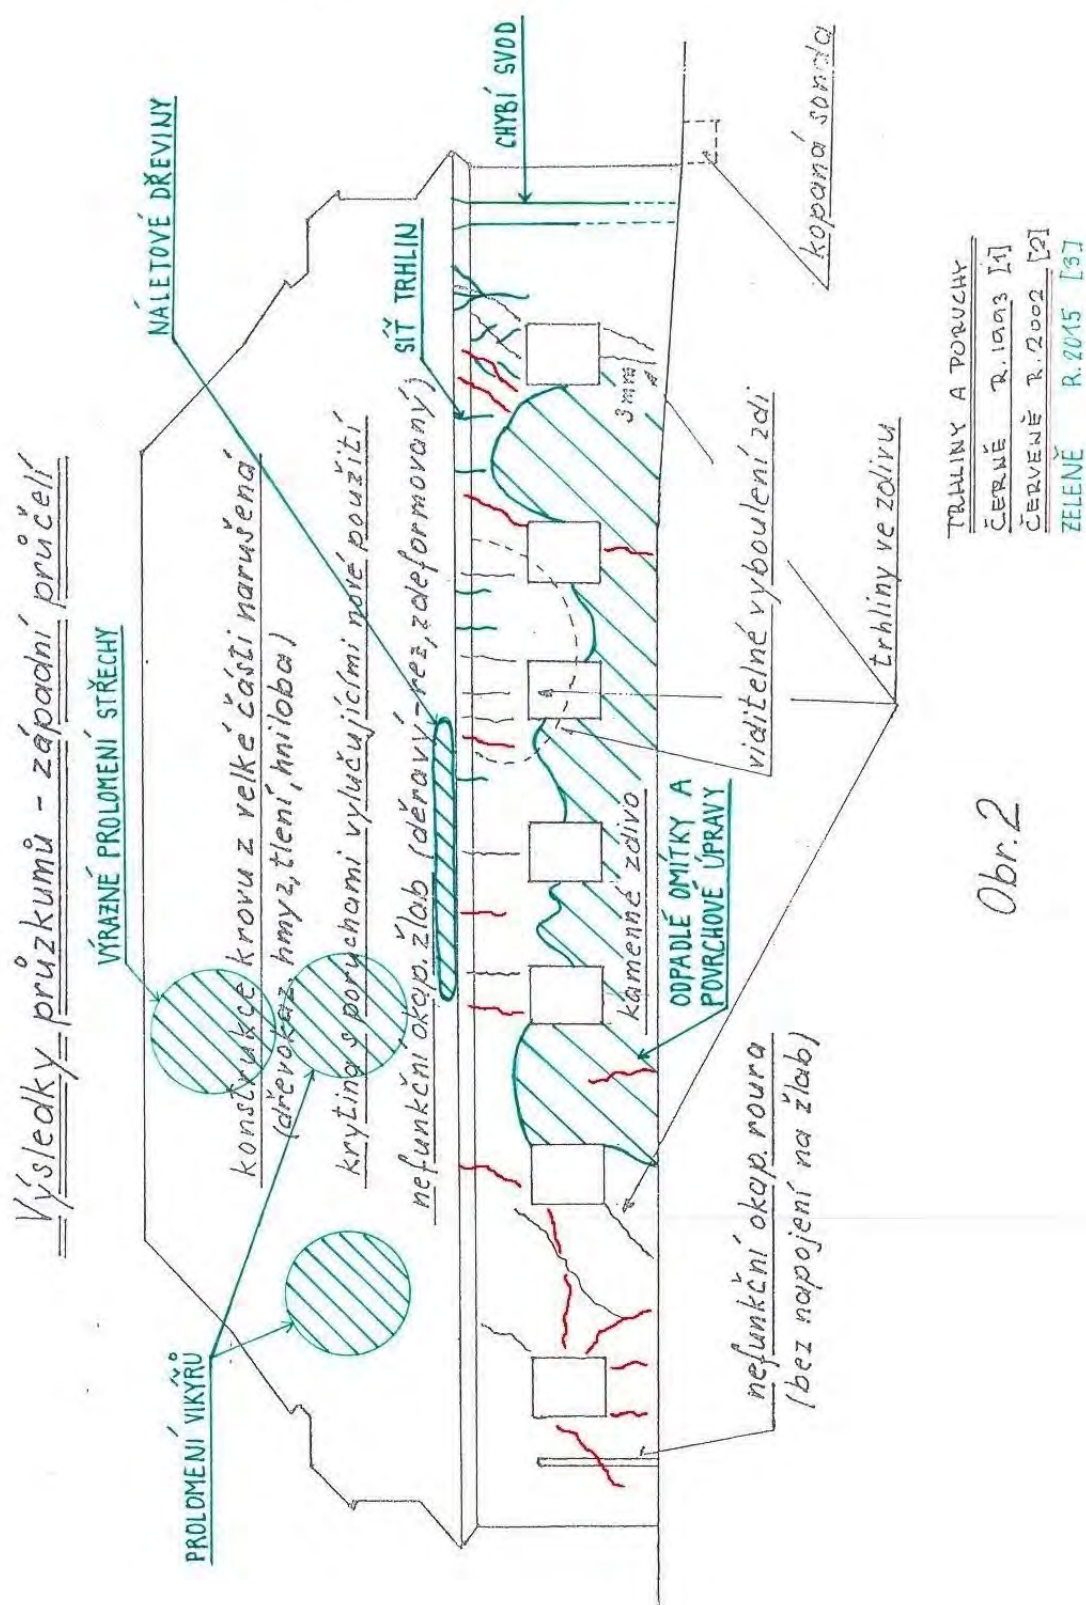
Poruchy zjištěné při prohlídce západního průčelí byly zakresleny do pasportu, který je na obr. 49.

Obr. 49 Pasport poruch objektu z pasportizací poruch v letech 1993, 2002 a 2015. Pohled na západní průčelí stavby. [6]

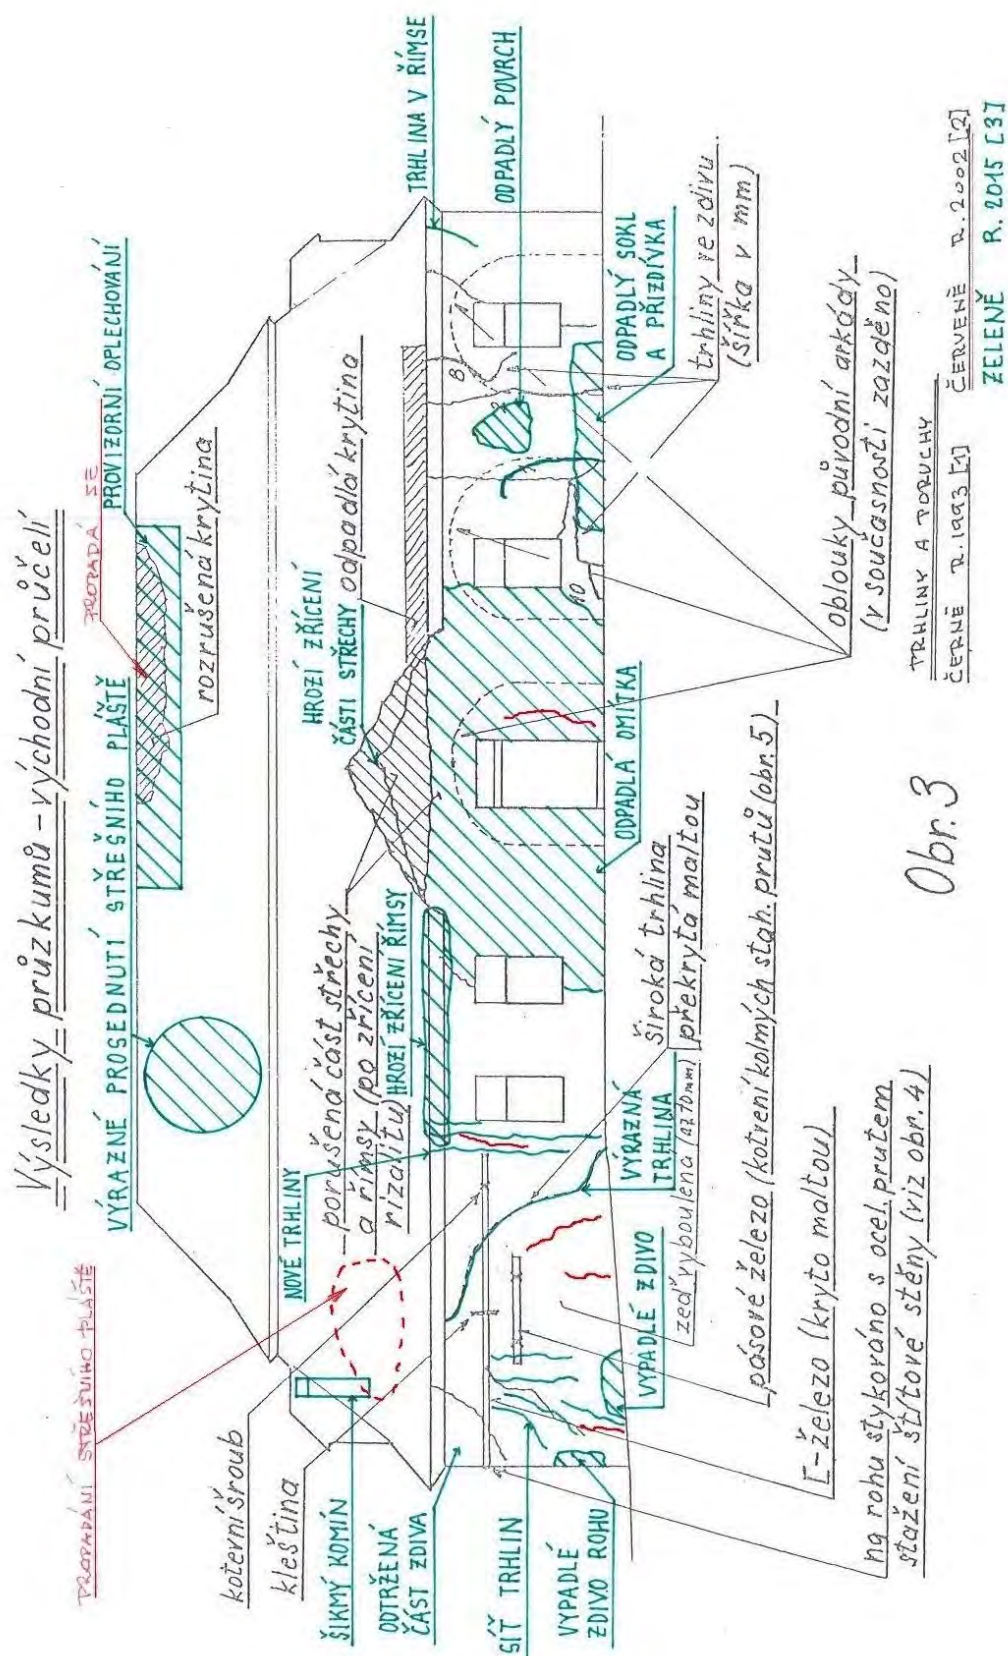
Další poruchy zaznamenané ve východním průčelí objektu z důvodu zanedbané údržby jsou zejména vypadlé a uvolněné části zdiva (obr. 28 uvolněný roh zdiva), přízdívek, soklu a omítky. Díky zatékání hrozí zřícení části římsy. Trhliny v pravé části průčelí jsou zřejmě opět způsobeny nedostatečným ztužením objektu, naopak trhliny v místě bývalé přístavby (obr. 27) svědčí nejspíše o odklánění později přistavěné zdi od objektu, což je pravděpodobně způsobeno buď nedostatečným založením a charakterem terénu v místě novější zdi, anebo, což se jeví jako pravděpodobnější varianta, byla zeď odtlačena klenbou, která se po odtlačení zřítila do malého prostoru v traktu číslo 3. Původ této varianty je podpořen i ztužením, viditelném na obr. 22 a 26, které bude ještě podrobněji popsáno níže. Poruchy zjištěné při prohlídce východního průčelí byly zakresleny do pasportu, který je na obr. 50.

Obr. 50 Pasport poruch objektu zaznamenaný z pasportizací v letech 1993, 2002 a 2015.

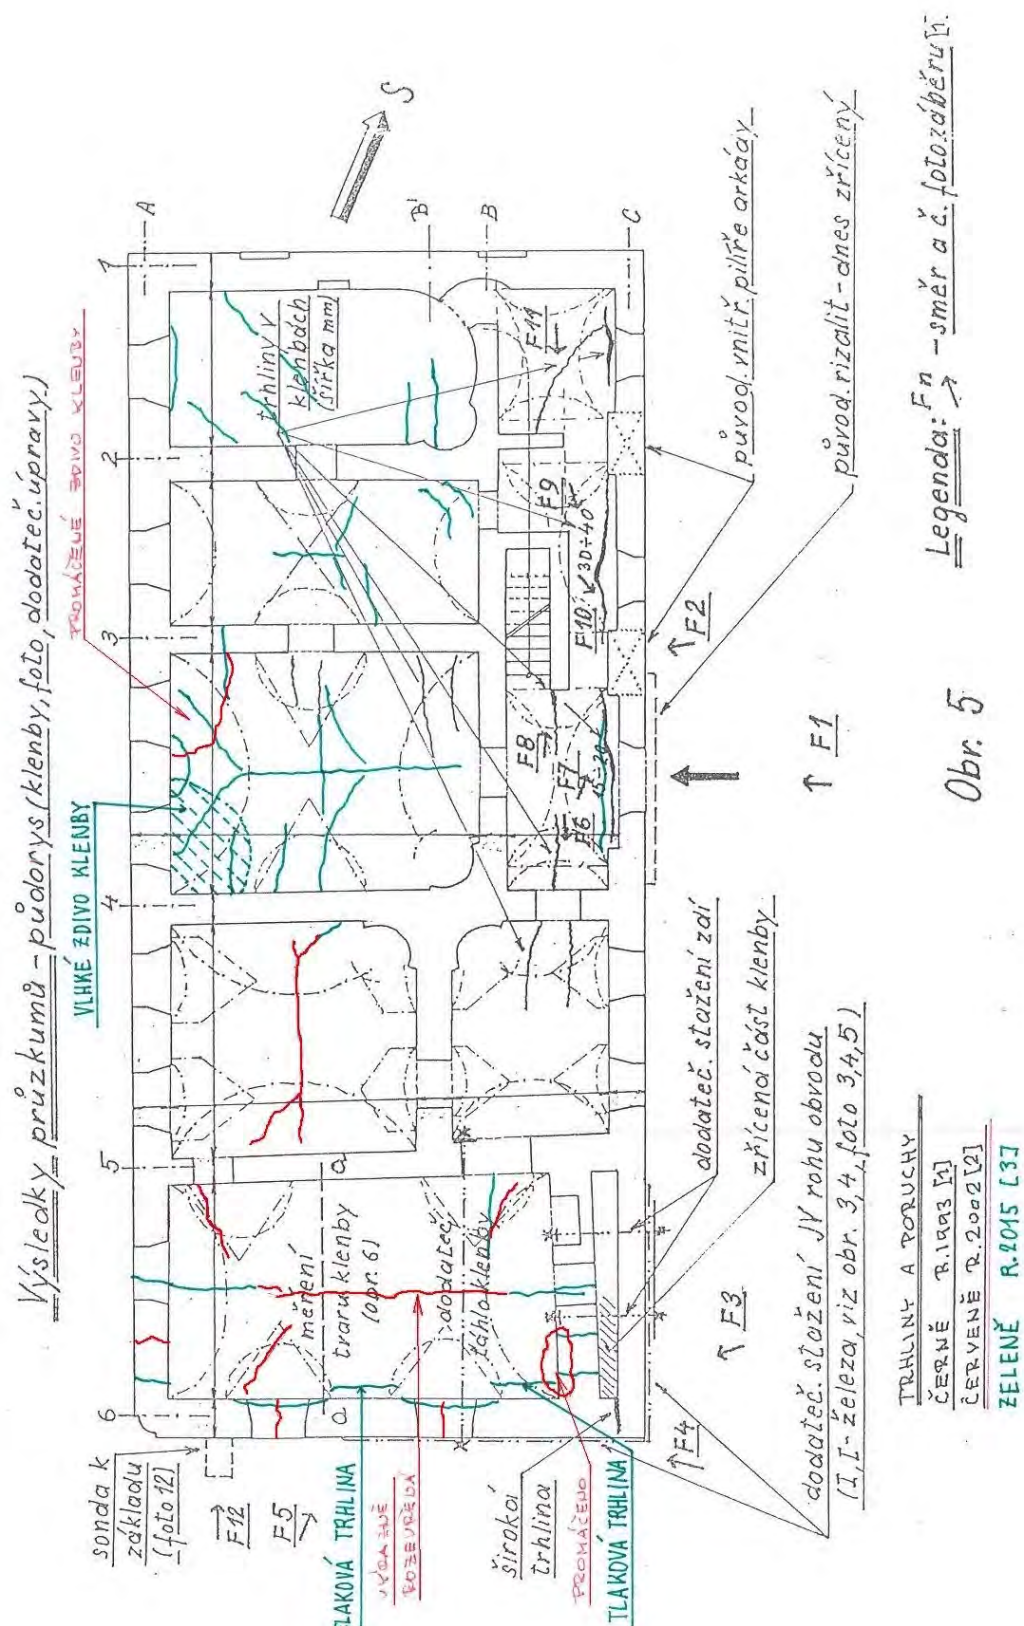
klenbami, s následnou tvorbou trhlin v klenbách. Tomuto porušení nahrává i absence ztužení stavby táhly nebo věnci. Trhliny ve stropních konstrukcích jsou uvedeny v pasportu na obr. 52.

Obr. 52 Pasport poruch objektu zaznamenaný z pasportizací v letech 1993, 2002 a 2015.

Půdorys objektu s vyznačenými trhlinami v klenbách. Vstup je označen šipkou přibližně uprostřed strany. [6]

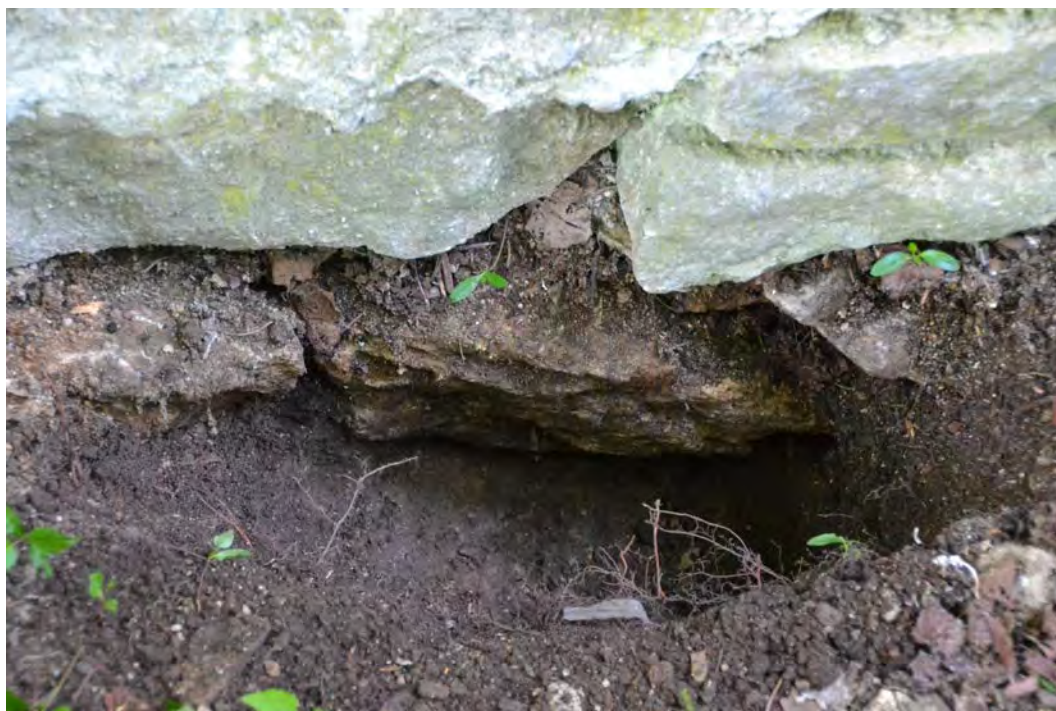
Při průzkumu v roce 2015 byly v místě dříve provedené sondy z roku 1993 odhaleny základy, pro orientační kontrolu jejich stavu (obr. 67). Místo sondy je zobrazeno na obr. 54, u jižního štítu. Pojivo základů bylo v tomto místě z části již zdegradované a zvětřelé. Hloubka základové spáry byla cca 0,5 m od vrchní hrany betonové dlažby u objektu, z toho plyne, že není dostatečná z hlediska hloubky promrzání.

Obr. 67 Odhalené základy v místě bývalé sondy z roku 1993. [39]
